# Metamorphose

BAUEN IM BESTAND

## 06/09 Museen

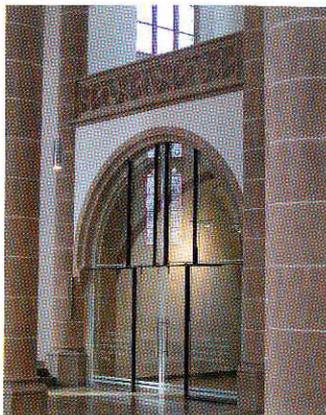
**Tanja Fell** Schmutziges Grau zog sich bereits über Wände, Pfeiler und Decken. Höchste Zeit, den Innenräumen der gotischen Kirche St Michael in Hagen-Wehringhausen nach rund dreißig Jahren Renovierungspause eine Auffrischung zu gönnen. Miele Architekten und Stadtplaner ließen Wände und Decken weiß streichen sowie Pfeiler, Strebewände und Gewölberippen in einem hellen Rotton farblich absetzen. Zudem bauten sie eine neue Heizung ein, tauschten die gesamte Elektroinstallation aus und setzten ein differenziertes Beleuchtungssystem mit zielgerichteten Strahlern im Altarraum und modernen Hängeleuchten im Kirchenschiff um. Unter der Martinsempore trennten sie die beiden großen Bögen zur Seitenkapelle hin mit einer Stahl-Glaskonstruktion vom restlichen Kirchenraum ab: Hier kann nun der Werktagsgottesdienst im kleinen Rahmen stattfinden. Die Glasscheiben, die mit aufgedruckten Texten aus dem Matthäusevangelium in Altgriechisch und Deutsch verziert sind, stehen einerseits auf dem Stahlgerüst, andererseits fixieren Edelstahl-Punkthalter ihre Position.

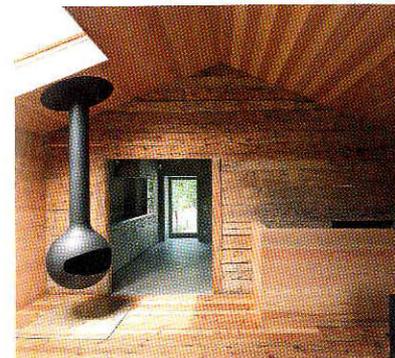
Die Architekten Laurent Savioz und Claude Fabrizio versuchten diesen Gegensatz zwischen massivem Sockel und aufgesetztem Leichtbau im Zuge des Umbaus noch stärker zu betonen. In die vom Putz freigelegten Steinwände setzten sie fassadenbündige, nach außen klappbare Fenster. Die unbehandelten Holzwände hingegen erhielten innenbündige Fenster, die sich auch nach innen öffnen. Da die Architekten auf Verschattungselemente verzichten wollten, ließen sie eine Sonnenschutzbeschichtung auf das Glas aufbringen, die diesem einen leicht blauen Schein verleiht.

Von innen dämmten sie die Außenwände mit Steinwolle und täfelten sie ebenso wie die Decken – je nach Beschaffenheit des Fassadenmaterials – mit zementgebundenen Spanplatten oder Lärchenholz. Sämtliche Böden erhielten einen Heizestrich, dessen Oberfläche lediglich poliert und gewachst wurde. Im Wohnraum trägt er als Belag die alten abgeschliffenen Kiefernholzdiele. Das stark verwitterte Dach tauschten die Architekten komplett aus: Es ist nun mit Platten aus Faserzement eingedeckt. Eine Sichtbetontreppe verbindet das Zwischengeschoss, das zwei Schlafzimmer, das Bad und den neuen Hauptzugang beherbergt, mit der darüber liegenden Küche und dem Wohnraum. Ganz unten liegt, wie eh und je, der Weinkeller.
